# A Ribeira de Santa Catarina

## CAPÍTULO III

### Percurso pela Ribeira de Santa Catarina

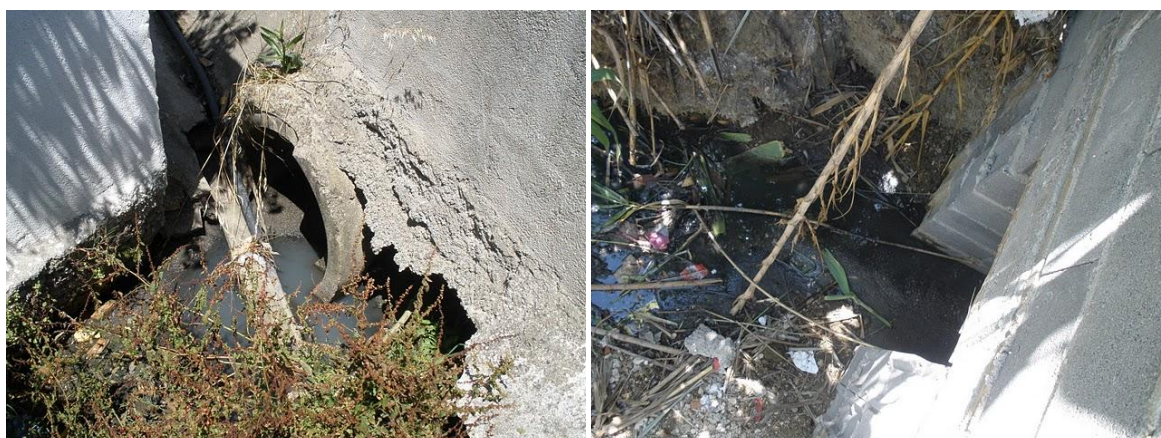
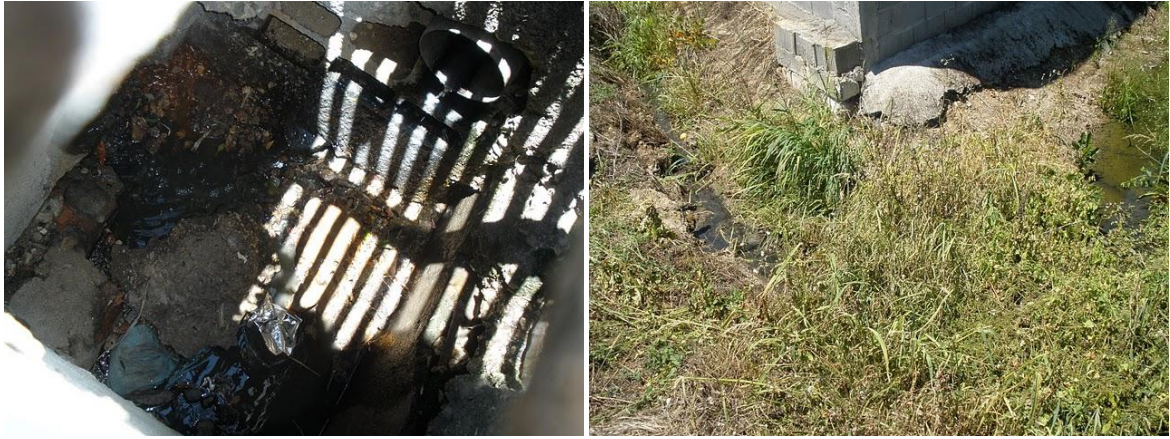
No curso inicial da Ribeira o seu caudal é constituído, em parte, por esgotos domésticos, conforme se documenta nas figuras que se seguem.

Trata-se de esgotos domésticos que correm numa vala ao ar livre.

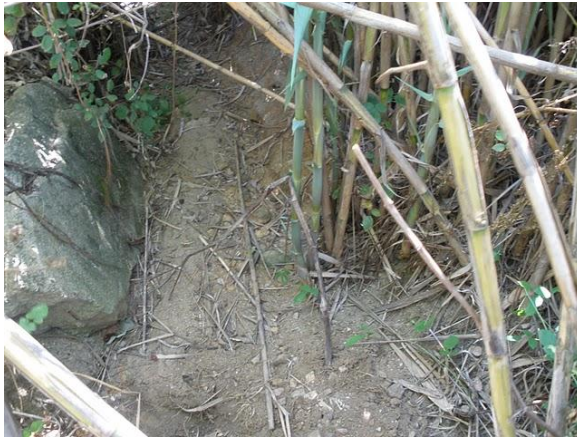
Os ramais domésticos despejam para a vala a céu aberto, conforme é visível através de manilhas e outros "canos" que estão apontados para a vala.

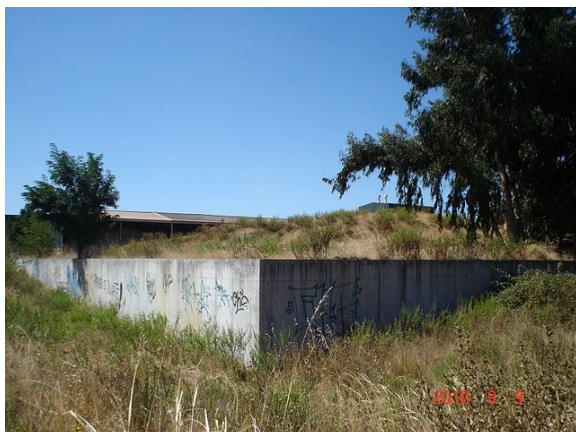
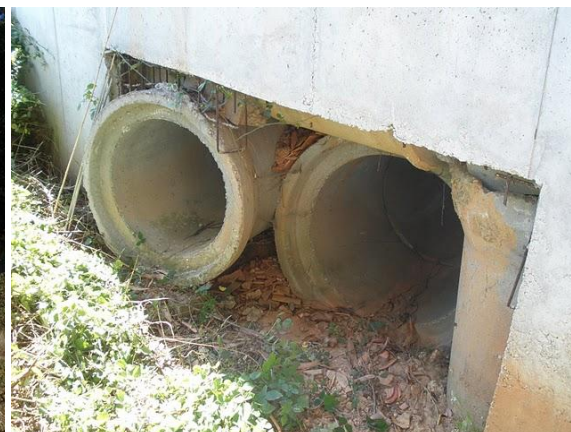
A trajectória do curso inicial da Ribeira depara-se, agora, com um obstáculo de certa complexidade, ou seja, um muro de vedação (zona da "Soladrilho") que vai obrigar a mudança no regime do caudal que, de escoamento a céu aberto, vai passar a escoamento em tubo.

Aqui, a transição faz-se das manilhas para uma vala coberta de secção rectangular, 2,00m x 0,70m, seguida de uma nova secção aberta.

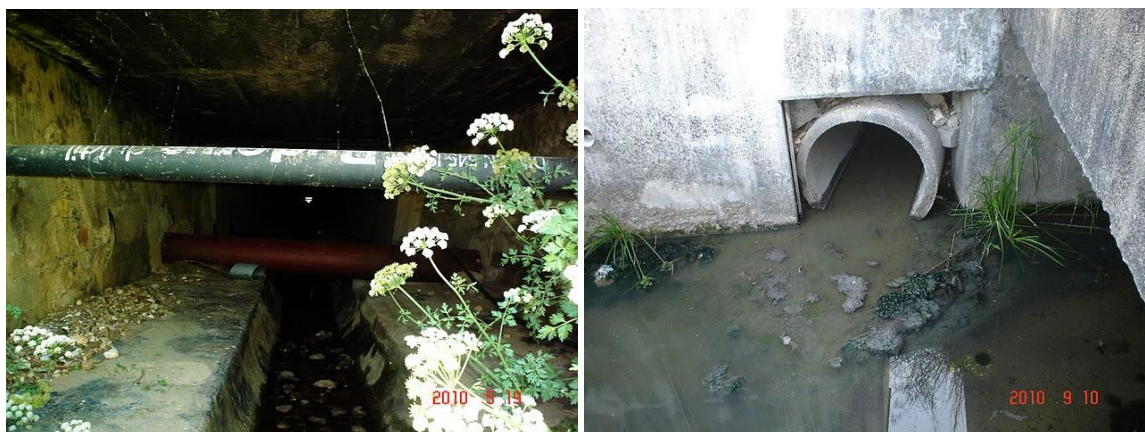
Nos locais em que a Ribeira atravessa ruas, são visíveis as tubagens de vários equipamentos e serviços.

Numa zona de atravessamento de uma rua são visíveis indícios/sinais que comprovam o lançamento de esgotos domésticos na Ribeira.

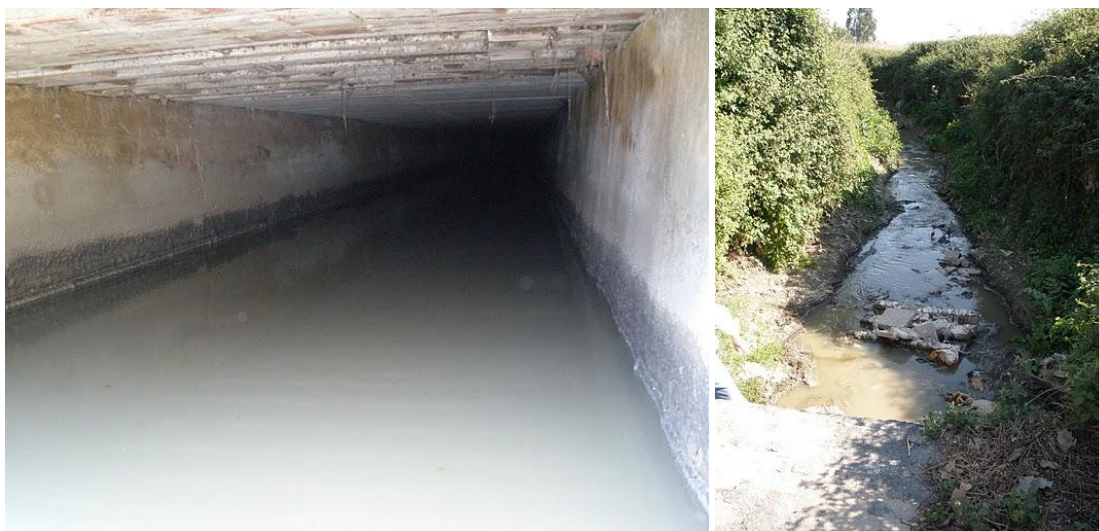
Na ocasião em que concretizámos a visita não havia caudais pluviosos, aquilo que corria na Ribeira eram, principalmente, caudais de águas domésticas, isto é, águas brancas e águas negras. As figuras seguintes ilustram a situação.

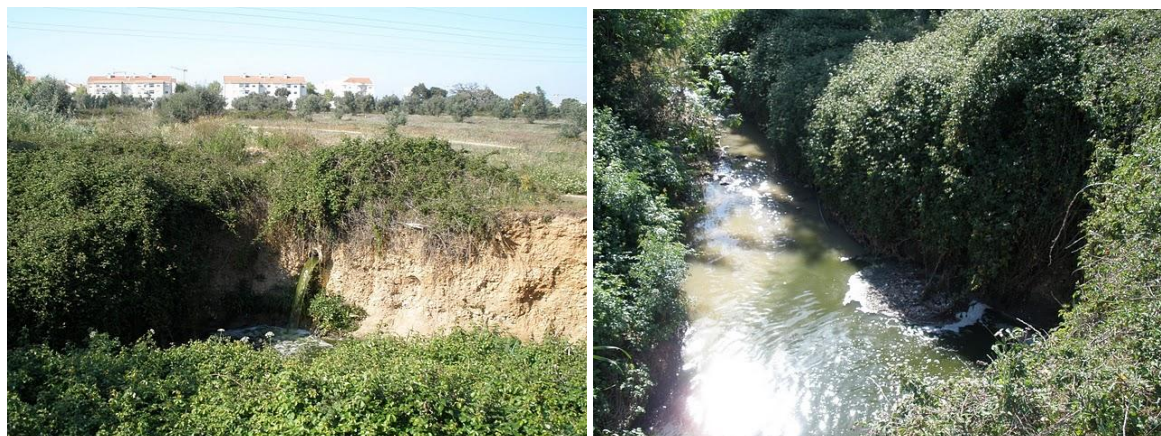
Da margem esquerda surge um colector/manilha proveniente da ETAR, que vaza caudais para a Ribeira. Enquanto que numa das nossas visitas encontrámos descargas altamente eutrofizadas (água de uma cor verde intensa), em visitas posteriores não verificámos esta situação. Desconhecemos, no entanto, se se trata ou não de uma ocorrência regular.

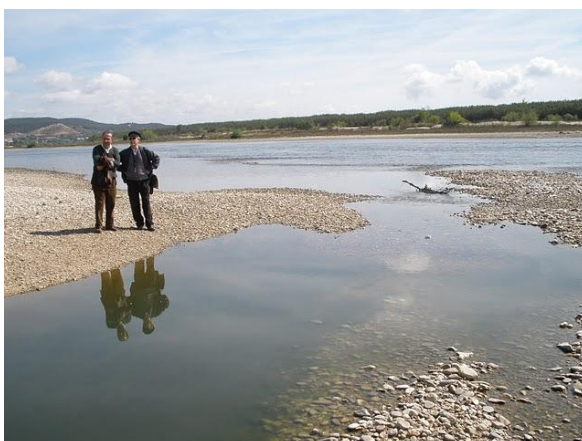
Finalmente, eis a foz da nossa Ribeira no rio Tejo, junto à Quinta da Cardiga. Os indícios de poluição persistem até este ponto, mesmo depois de percorrer algumas dezenas de metros sobre o areal, claramente aumentando a carga poluente deste Rio.

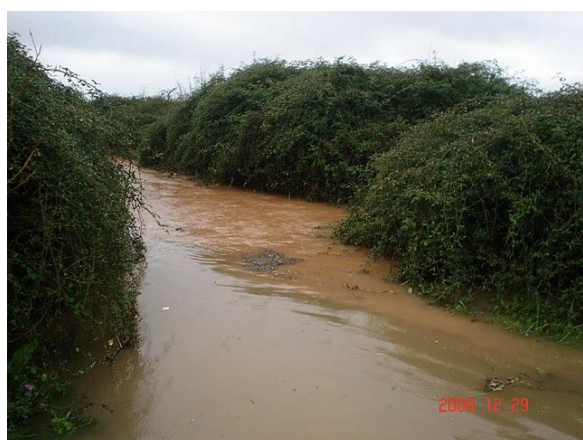
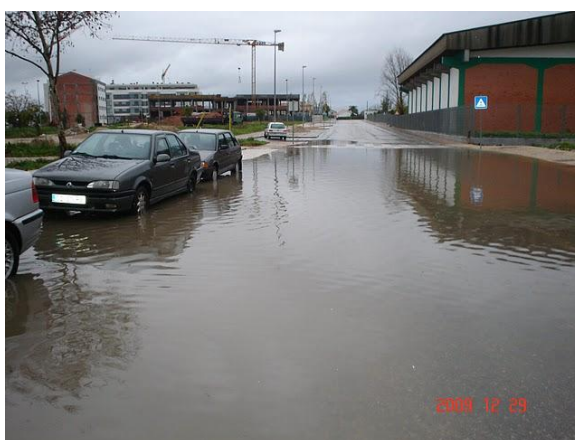
Verificámos que, após a chuvada do dia 29 de Dezembro de 2009, o caudal de águas à saída da parte coberta da Ribeira era superior à capacidade de escoamento do caudal a jusante. Isto provocou um refluxo para montante, suficientemente grande para inundar a sua cobertura e impedir o escoamento das águas numa parte da Rua Antero de Quental.

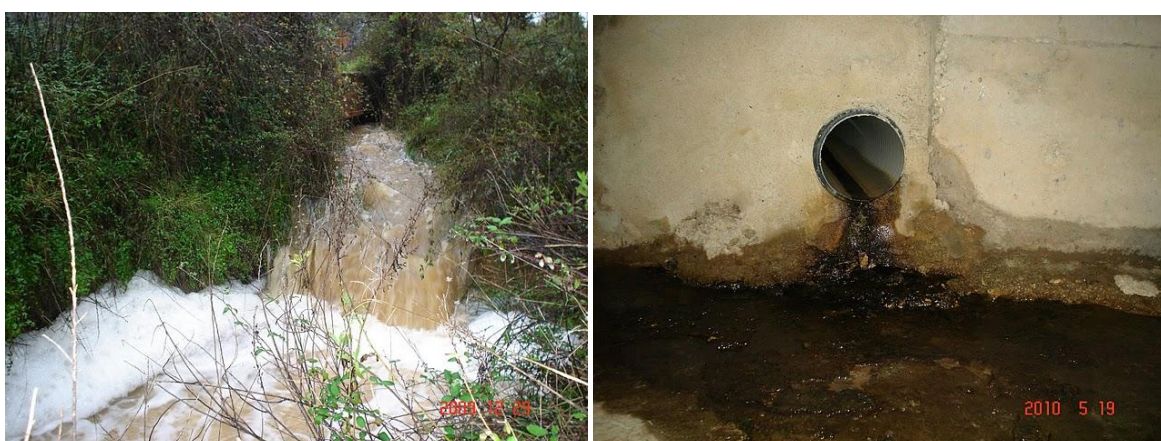
Além das emissões de esgotos domésticos que se verificam em vários pontos do seu percurso, temos fortes indícios de que possa haver descargas de esgotos industriais, como a fotografia em baixo, à direita, revela.

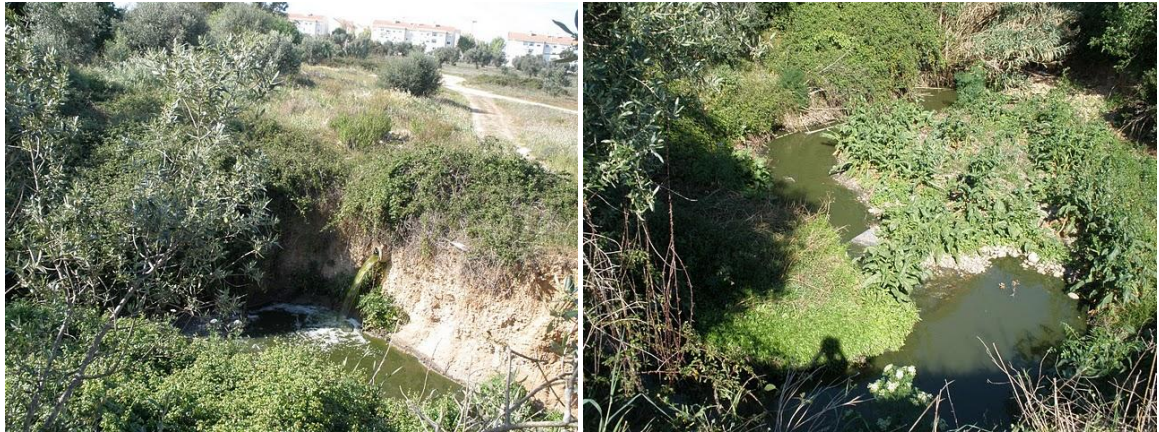
No local em que a Ribeira recebe as águas provenientes da ETAR do Entroncamento, aquando de uma das nossas visitas, era notória a eutrofização do seu caudal. Esta característica era suficientemente intensa para se manter ao longo de várias centenas de metros, praticamente até à foz.

A eutrofização das águas esgota o seu conteúdo em oxigénio, impossibilitando que os organismos subaquáticos respirem. Além disso, torna-se numa fonte de sedimentos orgânicos, que se depositam no fundo da Ribeira – acrescidos da restante poluição.

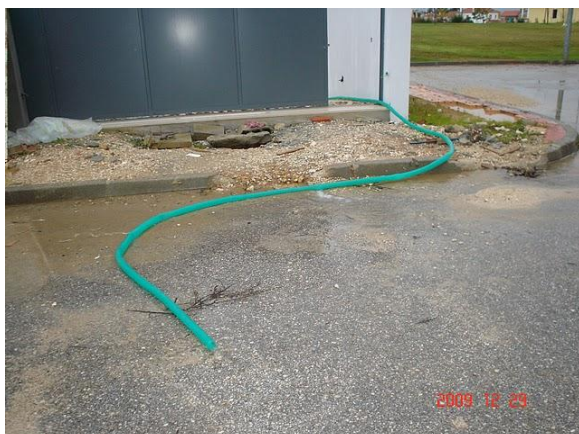
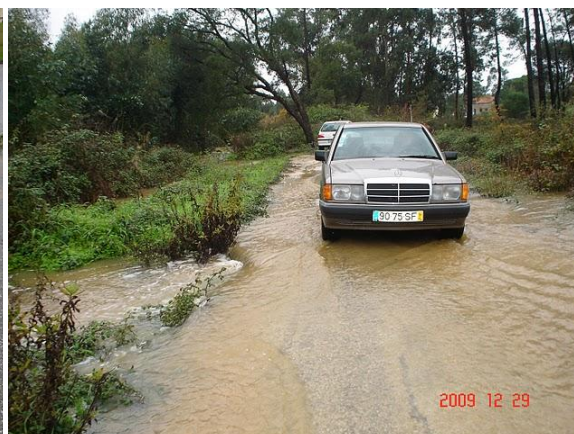
Encontrámos ainda construções cuja base se encontra abaixo do nível das águas, em locais onde antigamente se estendia o leito de cheia, o que claramente cria dificuldades de escoamento.

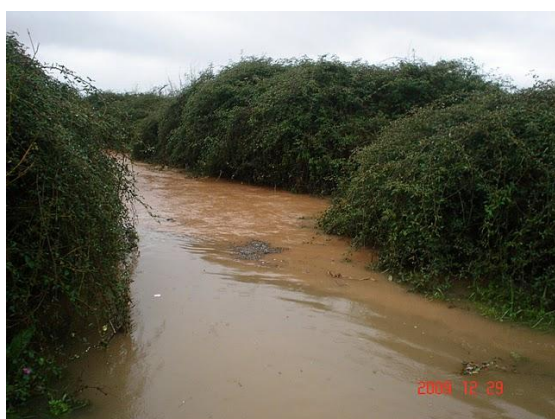
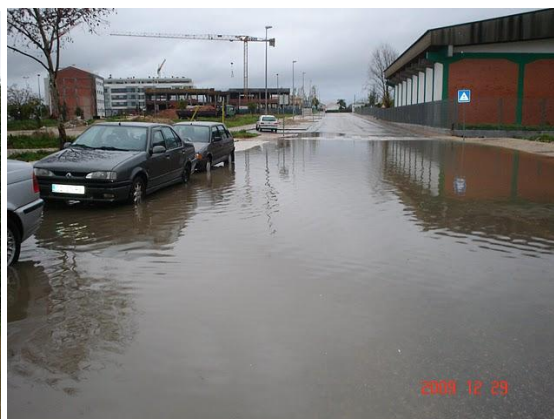
Aquando da nossa observação, várias estradas se encontravam cobertas de água, criando grandes dificuldades de circulação.

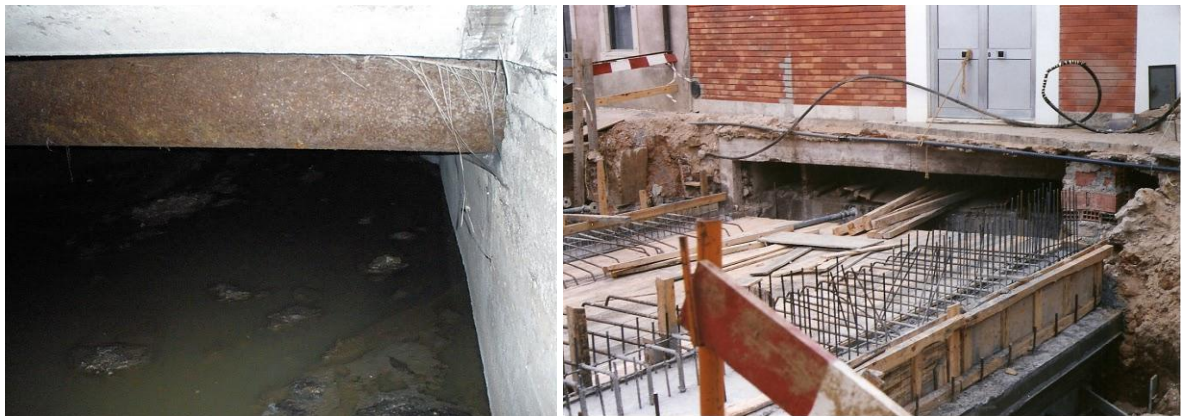
Verificámos, ainda que com pouca visibilidade, por inexistência de acesso, uma situação difícil: o encontro da Ribeira com a Passagem Inferior à linha de Caminhos de Ferro, ao cruzar a Rua 5 de Outubro, condicionado pela cota da rasante desta no desnivelamento com a Rua Almirante Reis.

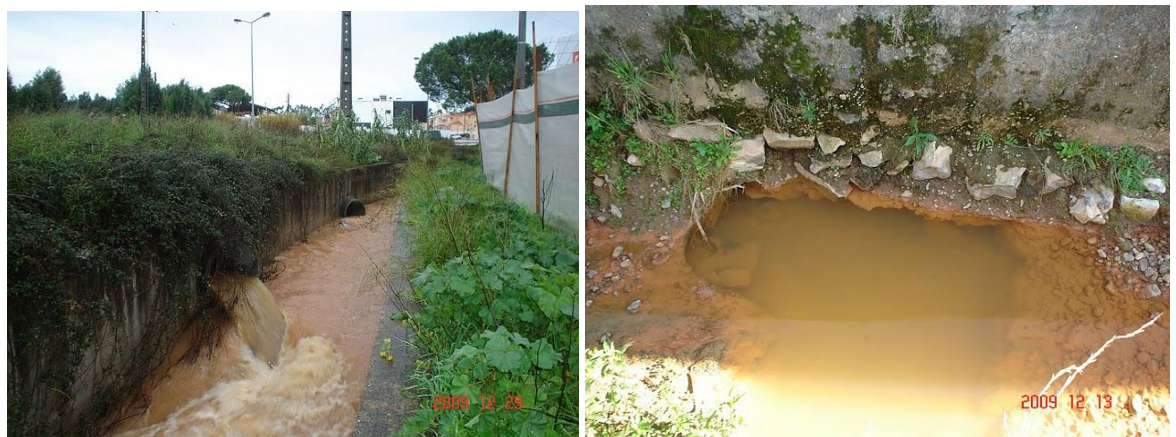
Outras situações são mais graves, pois derivam de construções realizadas por profissionais especializados, com autorização das instituições responsáveis. Situações como estas tendem a multiplicar-se com o aumento da malha urbana.
