# A Ribeira de Santa Catarina

## CAPÍTULO III

### Percurso pela Ribeira de Santa Catarina

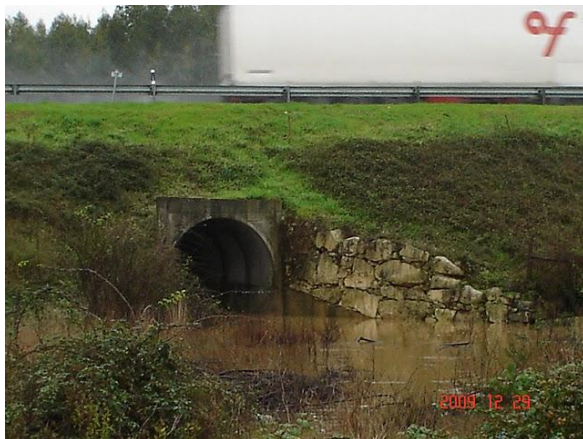
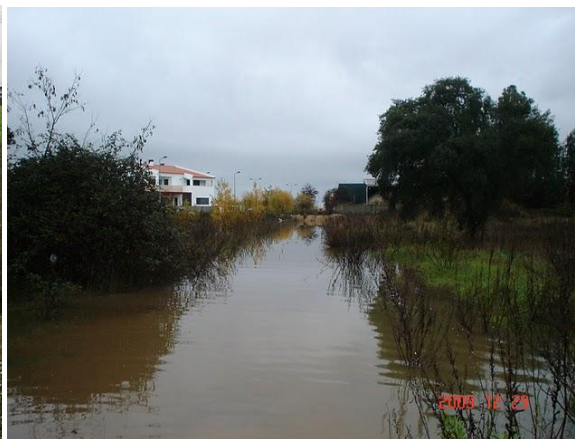
Em vários pontos do seu percurso, a Ribeira alarga substancialmente as suas margens, ocupando todo o seu leito de cheia. Nestes locais as águas abrandam a sua velocidade, mantendo-se mesmo durante alguns meses após o término das chuvas.

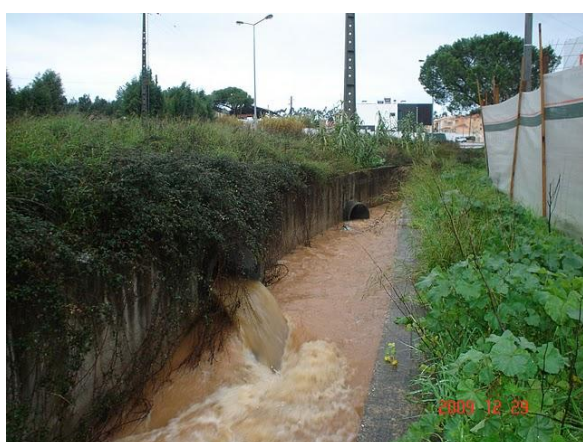
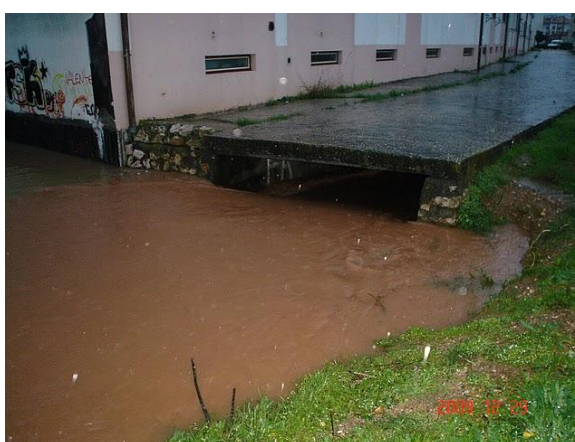
A partir do momento em que as margens da Ribeira passam a ser emparedadas, a velocidade de escoamento aumenta significativamente.

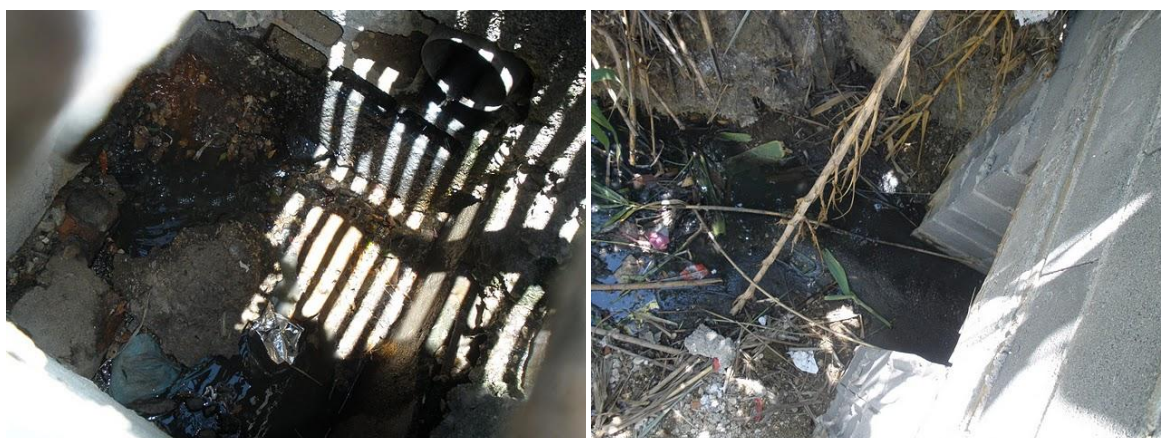
Desde o início do seu curso, no Casal Sentista, que há esgotos domésticos lançados na Ribeira, por vezes a poucos metros de nascentes. De facto, a Ribeira de Santa Catarina é tratada pelas Autarquias de Torres Novas e Entroncamento como parte do próprio sistema de saneamento, como se de um colector de esgotos se tratasse.

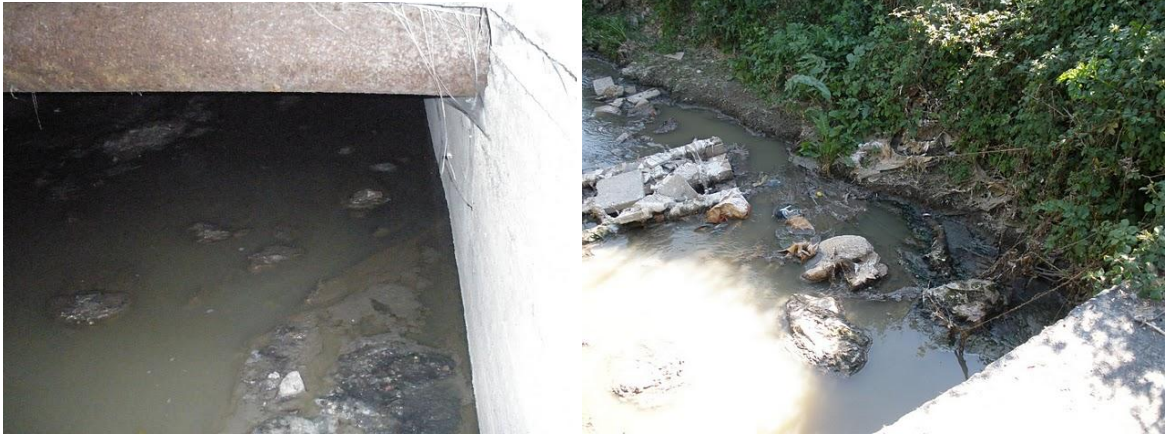
À saída da malha urbana, após a Escola Dr. Ruy de Andrade, a carga poluente da Ribeira é extremamente intensa, bem como o seu cheiro.

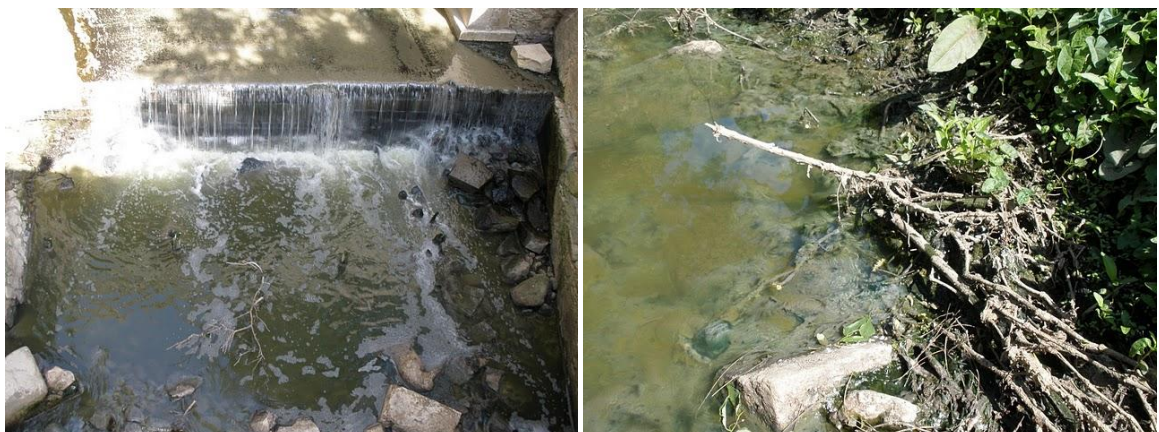
A eutrofização das águas esgota o seu conteúdo em oxigénio, impossibilitando que os organismos subaquáticos respirem. Além disso, torna-se numa fonte de sedimentos orgânicos, que se depositam no fundo da Ribeira – acrescidos da restante poluição.

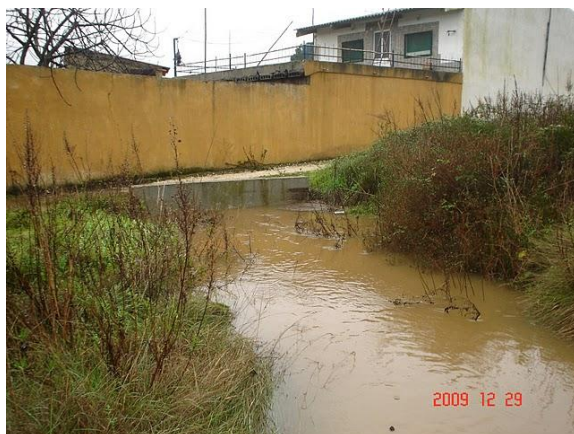
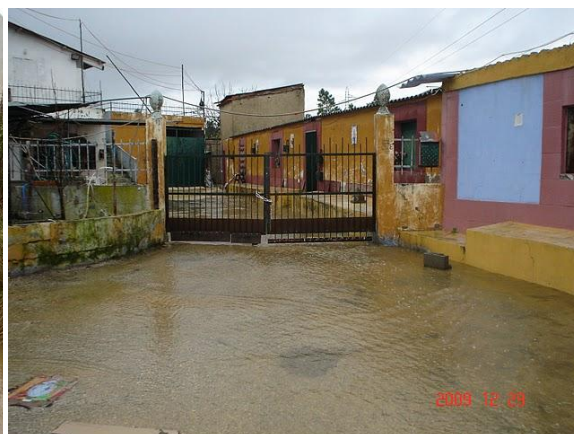
Existem vários pontos em que a subida das águas da Ribeira interfere com habitações e outras construções. Encontrámos situações em que, claramente, as construções foram efectuadas em leito de cheia – ou mesmo sobre o próprio leito dos cursos de água.

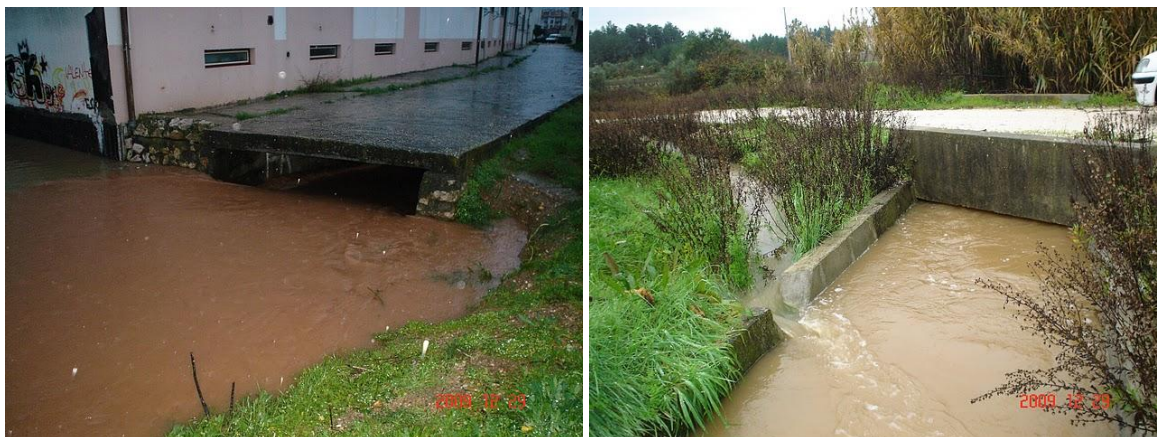
Verificámos que em certos locais a Ribeira não tinha capacidade de escoamento suficiente para a quantidade de águas pluviais que recebe. Isto não só faz com que as margens tenham tendência a expandir, mas também que a água procure encontrar caminhos alternativos.

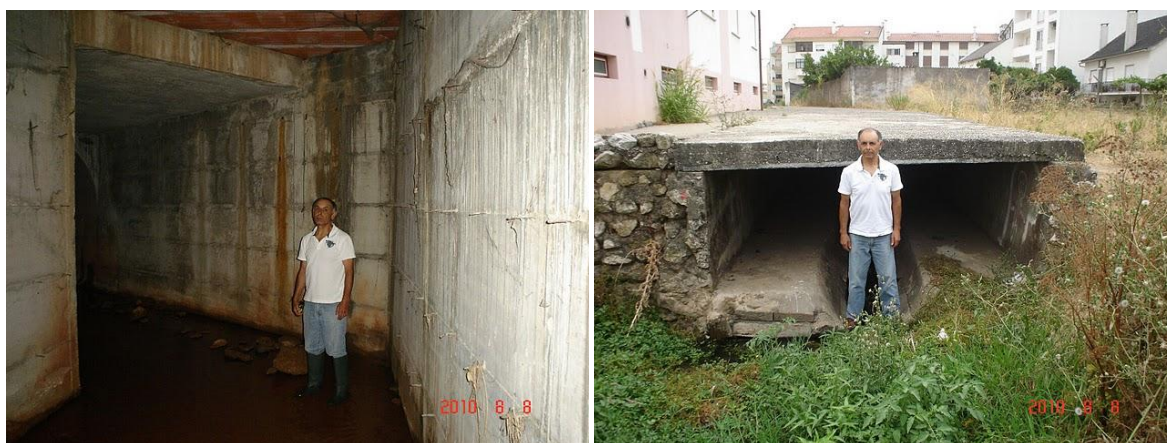
Verificámos que há irregularidades da secção da Ribeira ao longo do seu percurso, com afunilamentos, quer em largura, quer em altura, provocados por obras várias, o que em termos hidráulicos impede o escoamento regular das águas, ou aumenta a sua velocidade nas partes mais estreitas.

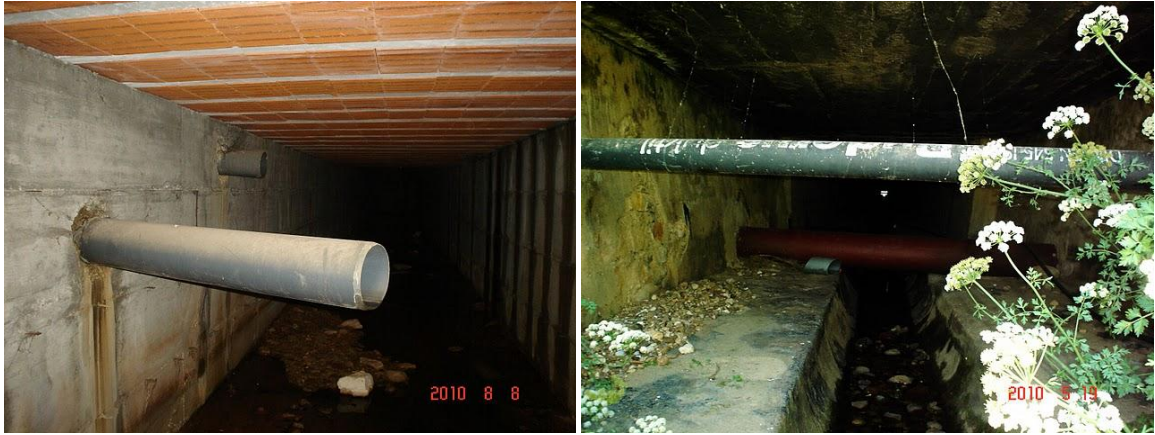
Encontrámos vários géneros de obstrução, principalmente sob a forma de canos de vários tipos. Numa situação de escoamento apenas de água, isto poderia não ser particularmente gravoso; no entanto, visto que uma parte da Ribeira corre a céu aberto, há o risco de que lixos e vegetação se acumulem nestas obstruções, dificultando a passagem das águas.

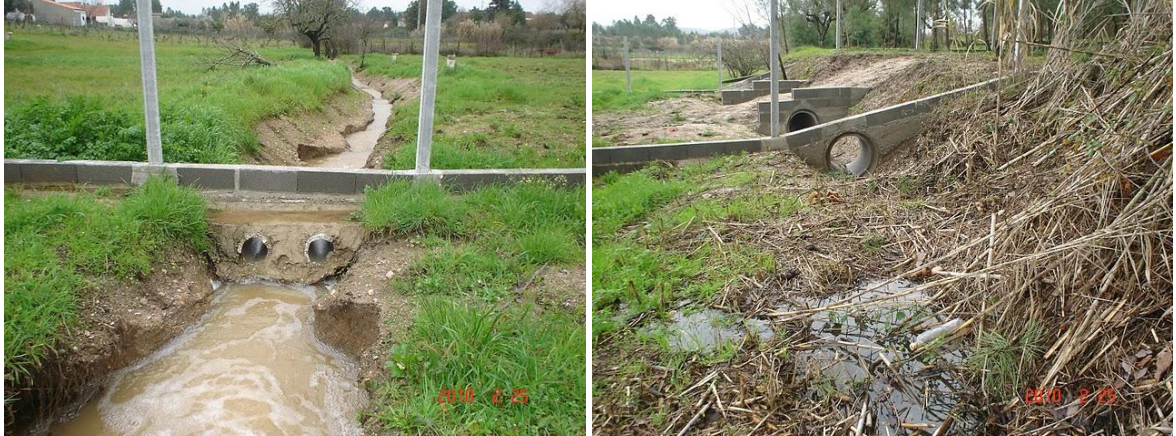
A erosão das margens da Ribeira é provocada pela excessiva velocidade da água e pela instabilidade dos materiais que a compõem, em resultado de acções humanas que não têm em conta os caudais de Inverno.

Algumas destas situações são criadas por particulares nos seus terrenos, os quais não têm os conhecimentos que lhes permitiriam evitar problemas nas suas intervenções.

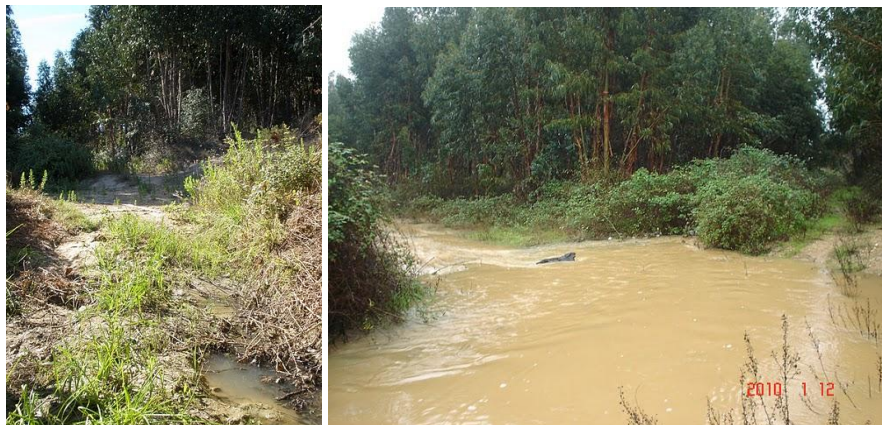
Além de pequenos assoreamentos nas zonas actualmente dedicadas à agricultura, registámos um grande assoreamento logo após a passagem da Ribeira sob a A23. Este deveu-se ao arrastamento de terras de um caminho de acesso aos terrenos, que corre paralelo à auto-estrada.

Tal facto provoca uma forte perturbação no curso das águas, que além de inundarem os terrenos anteriores, fazem com que a Ribeira saia do seu curso estabelecido, procurando o caminho mais baixo.

Este seria certamente o leito natural da Ribeira antes da ocupação humana deste local, mas as actividades agrícolas que aqui existiram já desde tempos antigos terão alterado o seu curso. A posterior plantação de eucaliptos terá desestabilizado este sistema, já que facilita a erosão, e consequentemente o assoreamento.

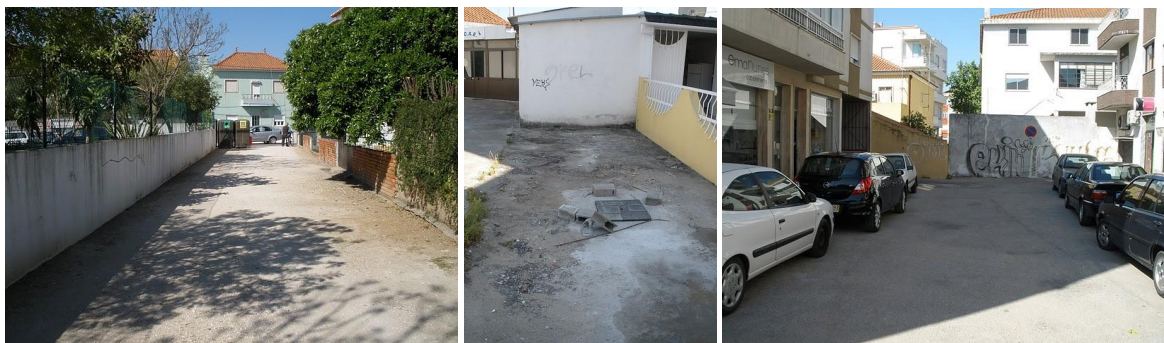
Existem várias construções sobre o leito da Ribeira, e uma quantidade ainda maior sobre as suas margens, o que causa uma dificuldade óbvia na capacidade de alterar o referido leito.

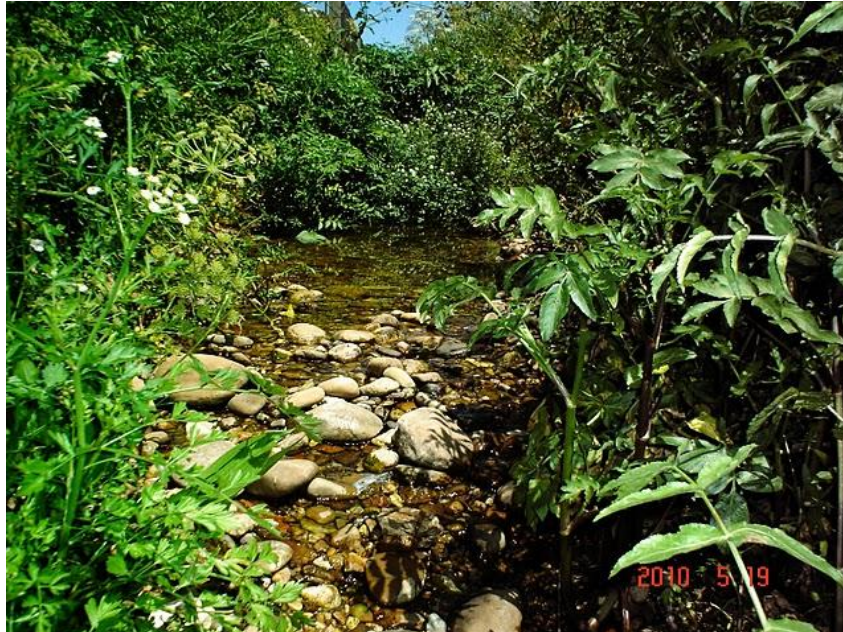
A imagem abaixo ilustra uma porção da Ribeira de Santa Catarina já bem dentro da zona suburbana do Entroncamento. As águas que vemos estão claras e sem qualquer cheiro, e há alguma vida aquática.
